## ① Type H (hypercementosis) セメント質の肥厚, 添加型

## ② Type A(age-related changes) 加齢にともなう変化, 過石灰化型

## ③ Type S(systemic factors) 全身疾患, あるいは健康状態の障害による内因性因子型(FIG 21)

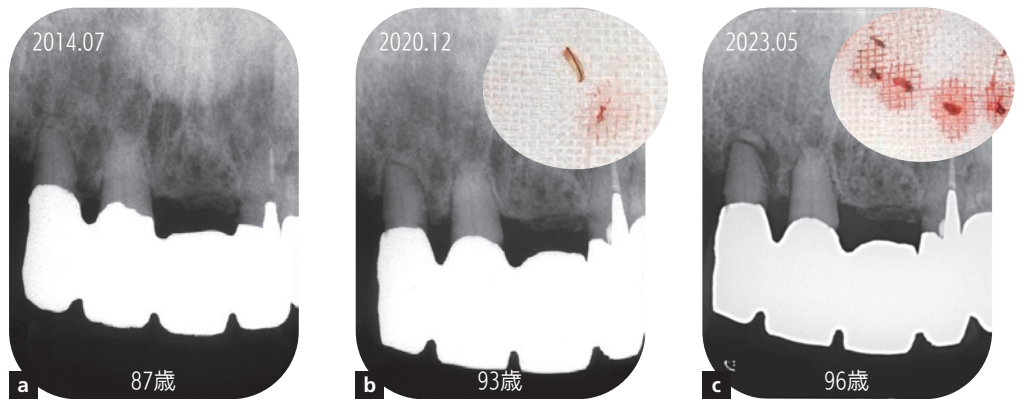
**FIG 19a** 初診時：85歳の男性。義歯修理を希望されて来院。

**FIG 19b** メインテナンス時のデンタルエックス線写真と、そのときに取り除かれたセメント質剥離片。

**FIG 19c** 毎回メインテナンス来院時に、SRPでセメント質剥離片がとれてくる。

高齢者、とりわけ後期高齢者では、セメント質剥離を繰り返す、あるいは同時に多発的にセメント質剥離が起こる症例に遭遇する(FIG 19, 20)。加齢にともなうセメント質の添加<sup>11)</sup>により、その表面は不規則となるとともに、その内部のセメント質の線維束は少なくなる<sup>18)</sup>。また、

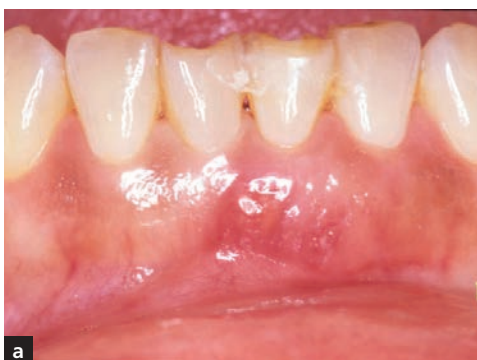
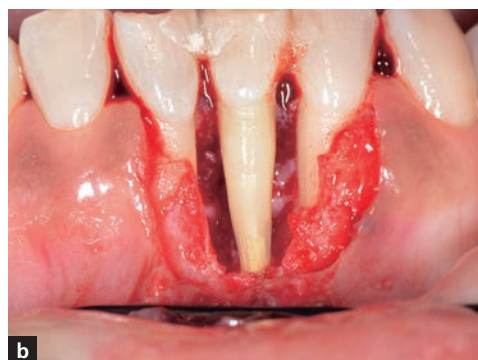
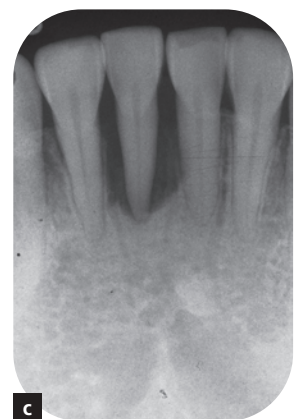
**FIG 21a~c** 氷を噛む癖(氷食症の症例)が誘発因子となり剥離が起こった全身型症例。鉄欠乏性貧血が疑われる患者。2つの要因が考えられる。1番目は氷を噛むことによる外傷性咬合力、2番目はセメント質の添加時点での栄養障害によるセメント質の形成不全である。\*白石症例

白石症例(**FIG 21**)は、鉄欠乏性貧血患者にみられる氷食症の患者にセメント質剥離がみられた症例である。本患者においては氷食による異常な、過大な咬合力が剥離

の引き金になったと推察される。また一方で、鉄欠乏性貧血による全身への影響は持続的に添加する有細胞性セメント質の形成に何らかの影響を及ぼし、セメント質内

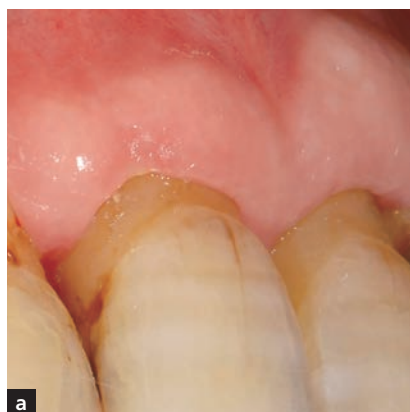
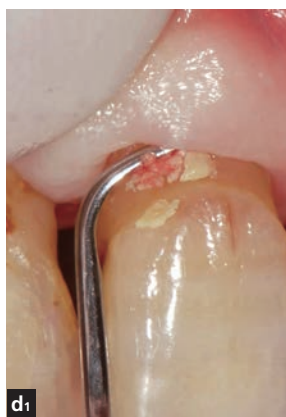
**CASE 1a~c** 76歳の男性。定期検診時に1]唇側に歯頸部型セメント質剥離を認める。CBCT画像(c1,2)からもわずかに唇側歯頸部付近にセメント質剥離が認められ、歯科衛生士によるルートプレーニングにて剥離片を除去し、その後、歯根面の滑沢化を行った。

この程度の剥離では、非麻酔下で十分にデブライドメントが可能であり、患者への負担も少なくできる。術後に細い短針にてエクスプローリングすることははいうまでもないが、この確認作業はとても大切である。

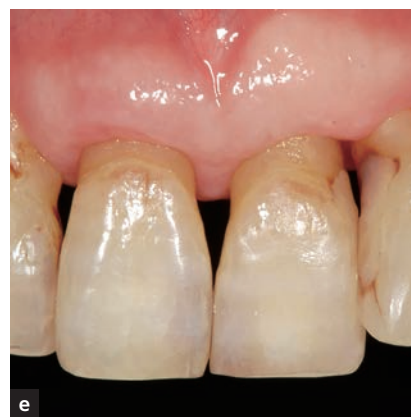
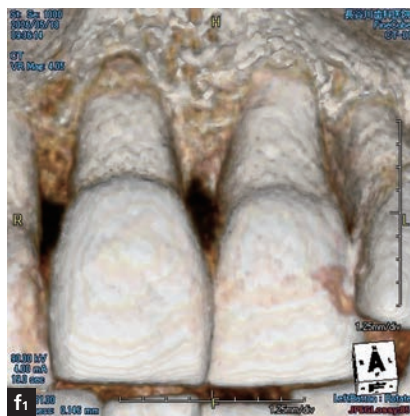
**CASE 1d~f** 剥離片は、ぼろぼろと剥がれ落ちる感覚で、歯石除去より容易であった。eの口腔内写真は術後1年半経過し歯肉所見は良好であるが、いつ再発してもおかしくはない。改めてCBCT画像を確認してみると、剥離しそうなセメント質が観察される。歯頸部型セメント質剥離の頻度は高く、われわれ医療従事者は、改めて注目しなければならないと思う。

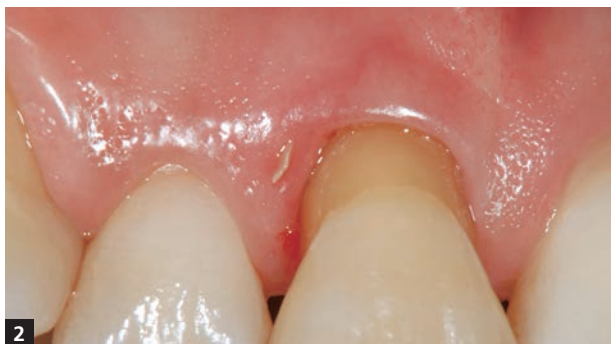
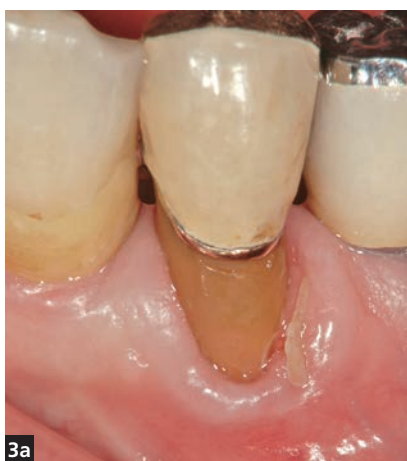
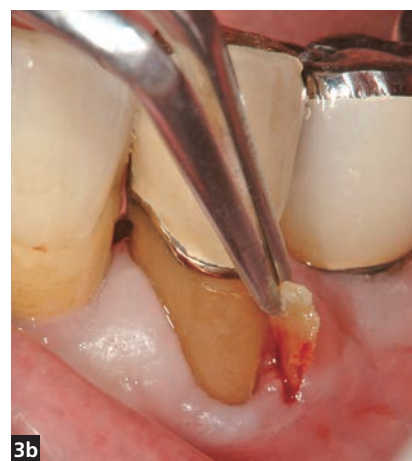
**CASE 2** 初診時, 55歳の女性.

**CASE 3a, b** 定期検診時, 76歳の男性.

ともに、歯頸部セメント質が剥離し、辺縁歯肉に迷入した状態であった。50歳代では珍しいが、高齢者での臨床的なセメント質剥離の遭遇頻度は、ますますあると心構えるべきであろう。

攝子(ピンセット)にて除去後、歯根面のルートプレーニングを行い、良好な経過をたどっている。ただし、歯頸部のセメント質剥離にともない、歯肉退縮を起こしている症例は、再発しやすいことを肝に銘じておく必要がある。たまたま初発部位が歯頸部だったために、迅速に対応することができただけで、経年劣化しているであろう歯根表面には、歯科医師は無力であることを認識するべきである。個人差が顕著にあらわれるセメント質剥離への対応は、すべて対症療法でしかないのだから……。

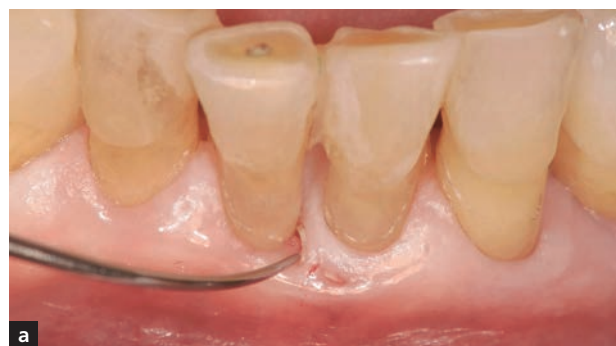
**CASE 4a** 定期検診時, 77歳の男性. **CASE 2**と**CASE 3**と同様に、歯頸部セメント質剥離片が辺縁歯肉に迷入していた。麻酔下にて除去後、歯根面のルートプレーニングを行い、経過観察することにした。

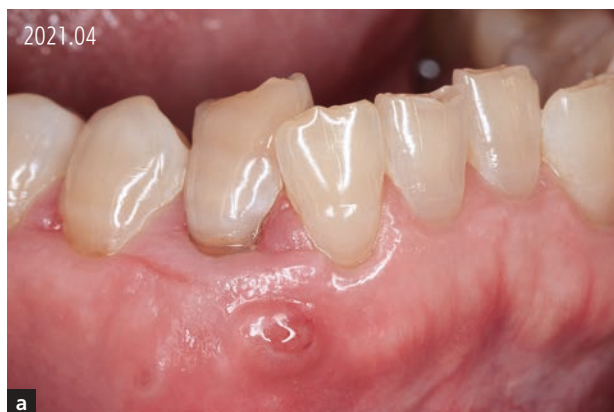
**CASE 6a** 65歳の男性. 初診時, 31部に2か所のサイナストラクトを認める.

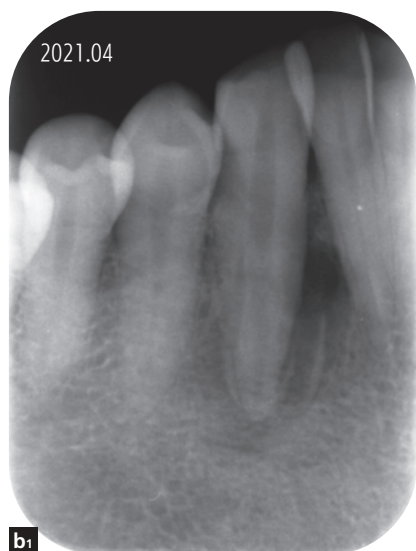
**CASE 6b1-5** CBCT 画像から複数のセメント質剥離片が歯根を取り巻くように散在している. 隣接面や舌側の歯槽骨頂は健全である. 唇側の歯槽骨は大きく吸収している.

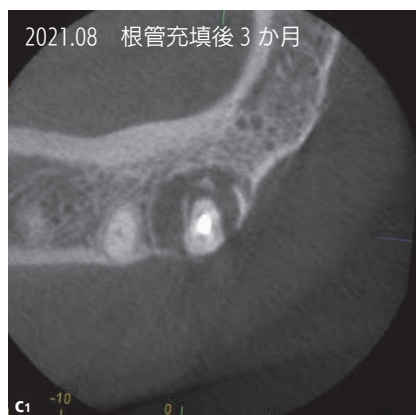
**CASE 6c1~3** MTA セメントによる根管充填後 3 か月の CBCT 画像.

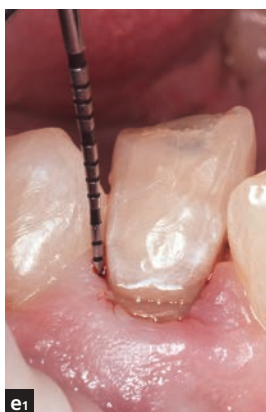
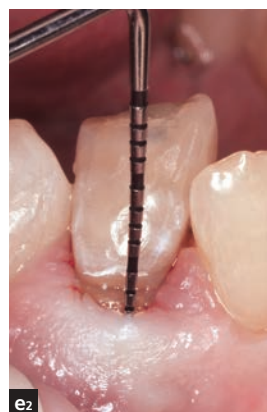
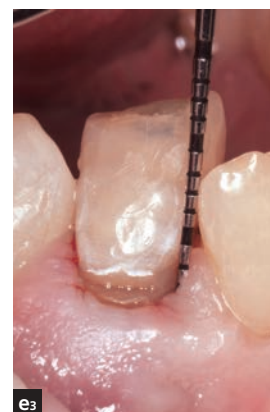
**CASE 6e1~3** 全周で付着の喪失は認められない。

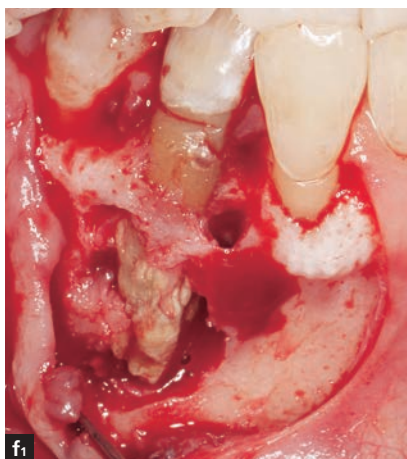
**CASE 6f1,2** **f1**: フラップを展開すると骨頂上はきれいな根面が観察されたが、骨頂下の骨欠損に面した歯根面にはほぼ全面肥厚したセメント質が変質したような所見が認められた。**f2**: 肥厚したセメント質を除去して、ルートプレーニング終了時の状態。骨頂は近心に一部骨欠損が認められるが、付着は健全であったため、排膿路による骨欠損と考えている。

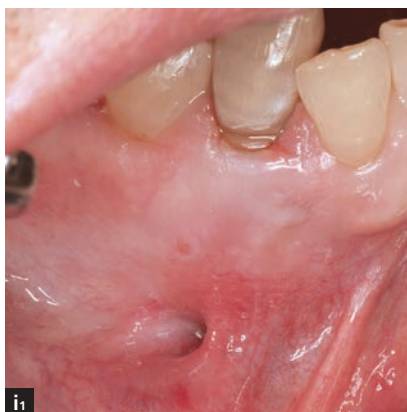
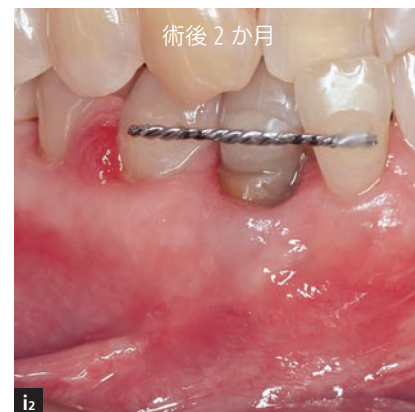
**CASE 6i1,2** **i1**: 術直前. **i2**: 術後2か月, サイナストラクトは消失し、炎症所見も認められない。
