# チェックリストでチェック!

## SRPのお悩み

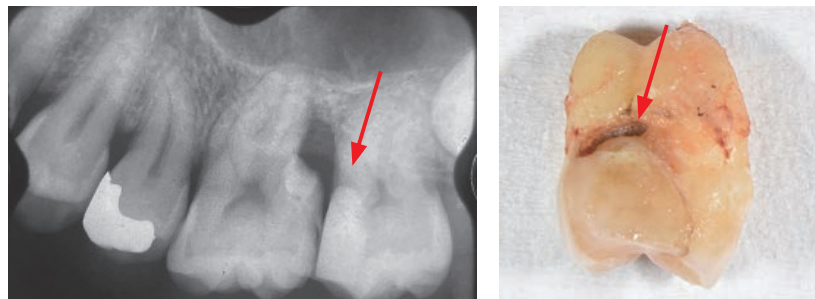
図2-17 根面う蝕

近心コンポジットレジン充填下に根面う蝕を認める。

エックス線写真で根面う蝕の有無を再度確認します(図2-17)。

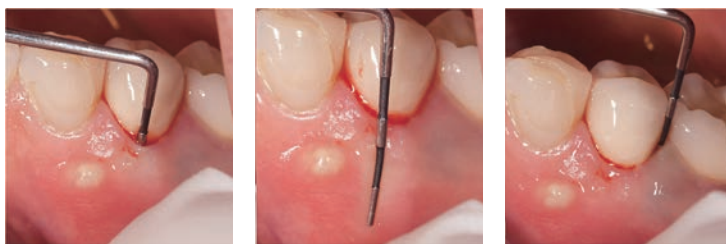
図2-18 歯根破折

5は中央が破折しており、その部分のみ9mmの歯周ポケットを認める。

ブローピング時に周囲の歯周ポケットと比べて一部のみに深い歯周ポケットを認めた場合、歯根破折(図2-18)やクラック、セメント質剥離を疑います。合わせて、その時点でのエックス線写真を撮影し、歯根破折やセメント質剥離(図2-19)を示す所見の有無を確認します。

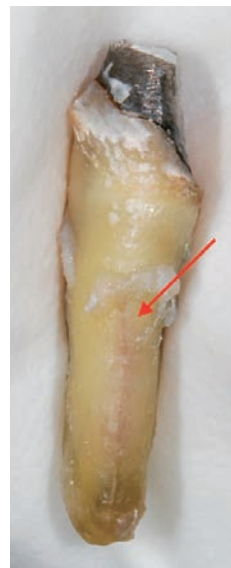
図2-20 クラック

クラック(矢印部)を探索すると微細な引っかかりを感じる。

エックス線写真上で明らかな所見が認められない場合には、垂直ストロークや水平ストロークで探知を行います。その際、突出した段差ではなく微細な引っかかりを感じる場合は破折やクラックを疑います(図2-20)。これらが疑われる場合はSRPを行わず、歯科医師に報告します。

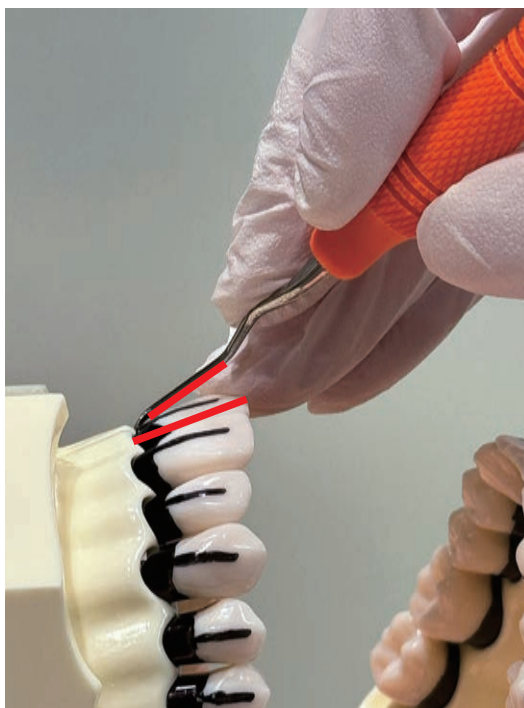
ブレードを挿入した角度のままモーションを行うと、頬舌的に第1シャンクが合わない。そのため、一度ハンドルを開いてからモーションを行うことで、第1シャンクと根面が平行となり、除石ができる。

根面と第1シャンクを近遠心的方向だけで平行に合わせてしまい、頬舌的方向の角度が十分に確認できていないことがあります。このエラーを防ぐためには、**第1シャンクと根面の関係を、近遠心的方向だけでなく、頬舌的方向からも確認する意識が必要です。**ただし、上顎前歯の頬舌的方向では、最初から第1シャンクを根面と平行に設定するわけではありません。歯肉にスケーラーを挿入し、ハンドルを起こした時点では第1シャンクはやや広めの角度になっており、その後モーションを行うなかで、第1シャンクが根面に平行になり、歯石を除去することができます。

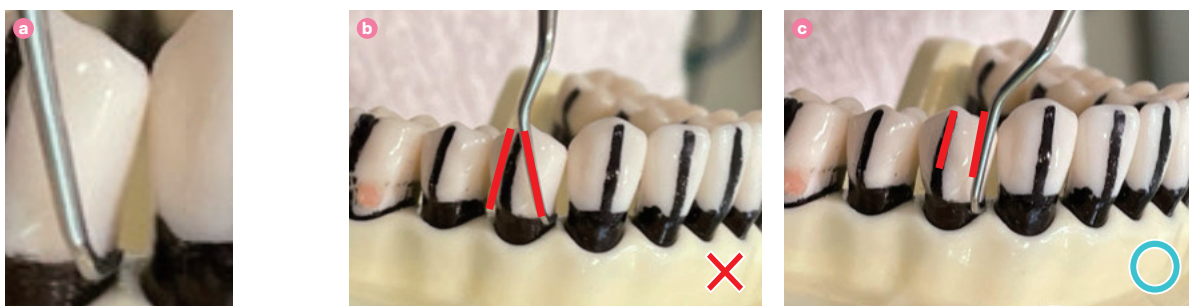
図3-38 第1シャンクと根面の平行性を確認する

① 歯肉に挿入した状態。② 視野を広げて第1シャンクと根面の平行の確認に意識を向けた状態。③ 歯肉縁下に挿入した後は、視野を広げて根面と第1シャンクの角度設定を行い、エッジが確実に根面に適合していることを確認してからスケーラー操作を行う。

このエラーを防ぐためには、歯肉への挿入後に一度視野を広げて、第1シャンクと根面の平行性を確認することが重要です。そのうえで、スケーラーのトゥ先約1/3のエッジが根面に適切に接しているかを確認してから操作に移るようにしましょう(図3-38)。
